| 車両状態表 | | | | | | | | | |
| 管理NO. | K-31872 | リサイクル | 10900円 | 保証書 | 有り(印有り) | 取説 | 有 | 記録簿 | H31.R2.R4.R5 |
| 車名 | レンジャー | | | 形状 | 低温冷凍車 ワイド エアサス | | | | |

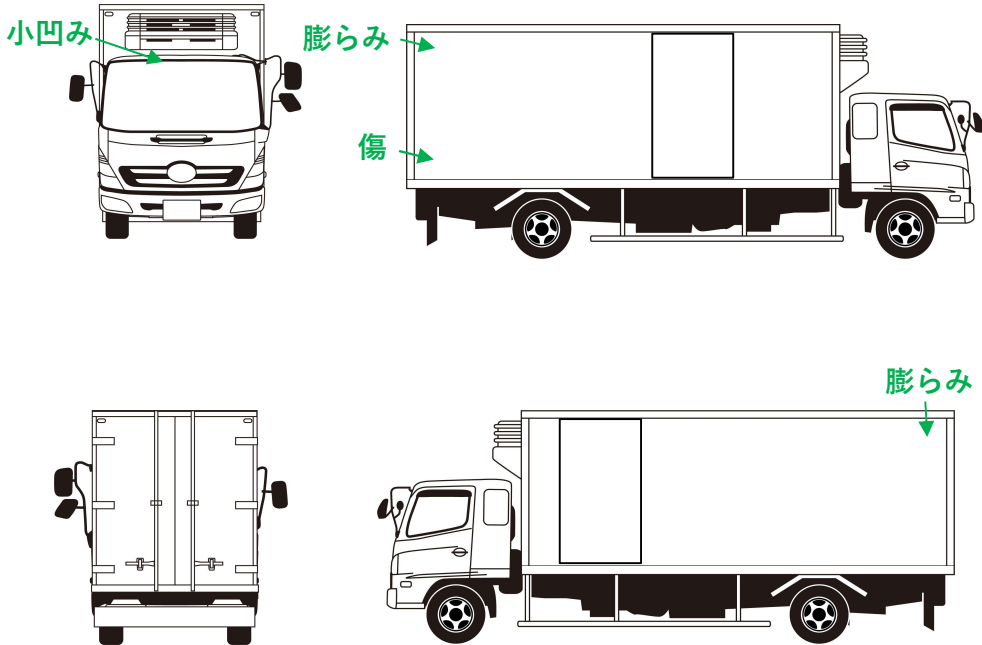
| 車両状態表 | | | | | | | | | |
|---|---|---|---|---|---|---|---|---|---|
| 状態 | ・箱内傷凹み ・右タイヤハウステーブ補修 ・箱看板日焼け跡 ・アドブルータンクキャップ鍵穴破損(鍵無し、開閉可)<br>・E/Gオイル滲み ・スペアタイヤ、フロントタイヤはスノー<br>・外気温+15℃ スタート:+10℃→1h-10℃→2h-17℃→6h-27℃確認 | | | | | | | | |
| <div><div>小凹み</div><div>膨らみ</div><div>傷</div><div>膨らみ</div></div> | | | | | | タイヤ状態 | | | |
