# 車両状態表

| 車名 | キャンター | | | 形状 | 低温冷凍車 高床 | | | | |
| 初年度 | 令和2年4月 | 型式 | 2RG-FBA20 | | | 車体番号 | FBA20-582647 | | |

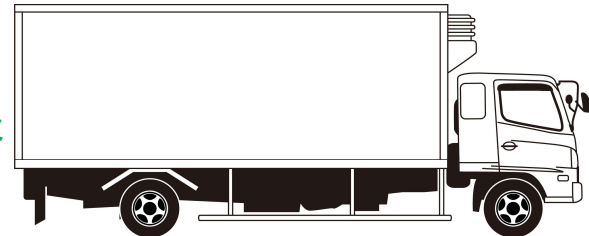
カバー欠

傷

凹み

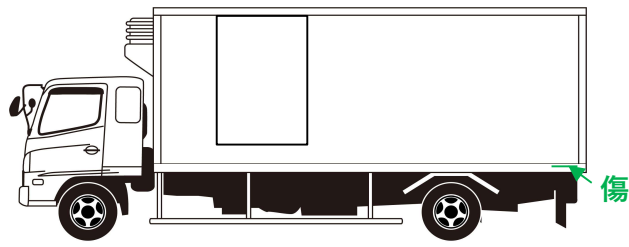
傷
