車両状態表

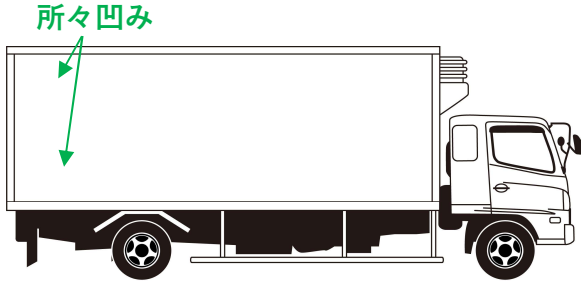
管理NO.	K-32224	リサイクル	8830円	保証書		取説		記録簿	R6.R7年
車名	キャンター			形状	低温冷凍車 全低床 10尺				
上物	【冷】令和4年1月 菱重 TDJS30DC(R404A) -30℃設定 エバハウス 【箱】令和4年1月 日本フルハーフ スライドサイドドア リア観音 ラッシング1段 床綿アルミ 断熱全て75mm 外気温+22℃ スタート+17℃→1h-15℃→2h-25℃→2.5h-28℃確認								
初年度	令和4年2月	型式	2RG-FBAV0			車体番号	FBAV0-590564		
乗員	3	積載	2,000kg	馬力	150ps	ICターボ	有	燃料	軽油
走行距離	64,075 km	タコ有無	無	タコ年式		車検	抹消	車検期限	
車体色	白	カラーNO.		色替/元色		シフト	I5		
ブレーキ	バキューム	原動機	4P10	排気量	2,990cc	車暦	レンタカー	AC	有
PS	有	PW	有	エアバッグ	有	ABS	有	電格ミラー	左
その他装備	DPF LDWS ESP アクティブサイドガードアシスト アクティブブレーキアシスト(AMB) アイドリングストップ カラーバックカメラ スペアキー スマートキー2個 LEDヘッドライト Bluetooth付ラジオ								
外寸(長さ)	4,940mm		外寸(幅)	1,890mm		外寸(高さ)	2,870mm		
内寸(長さ)	3,040mm		内寸(幅)	1,670mm		内寸(高さ)	1,760mm		
エンジン状態	良好		ミッション、デフ	良好		フレーム	良好		
状態	・箱内所々傷、下側所々凹み ・箱外左右上側薄く線傷

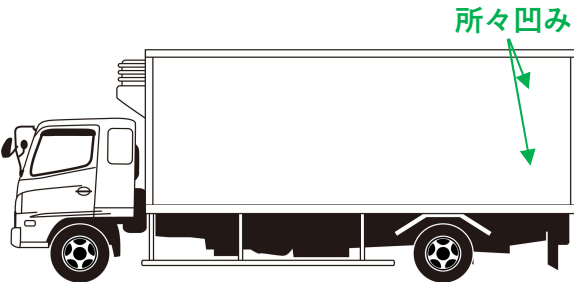
タイヤ状態 <table border="1"> <tr> <td>下</td> <td>下</td> <td></td> <td></td> </tr> <tr> <td>下</td> <td>下</td> <td>下</td> <td>下</td> </tr> <tr> <td></td> <td></td> <td></td> <td></td> </tr> <tr> <td>スペア</td> <td>中</td> <td></td> <td></td> </tr> </table>		下	下			下	下	下	下					スペア	中		
下	下																		
下	下	下	下																
スペア	中

<table border="1"> <tr> <td>工具</td> <td>ジャッキ</td> </tr> <tr> <td>フロント</td> <td>205/75R16</td> </tr> <tr> <td>リア</td> <td>〃</td> </tr> </table>		工具	ジャッキ	フロント	205/75R16	リア	〃										
工具	ジャッキ																		
フロント	205/75R16																		
リア	〃																		
キャブ内部 <table border="1"> <tr> <td>汚れ</td> <td>中</td> </tr> <tr> <td>シート破れ</td> <td>無し</td> </tr> <tr> <td>クロス貼り</td> <td></td> </tr> </table>				汚れ	中	シート破れ	無し	クロス貼り											
汚れ	中																		
シート破れ	無し																		
クロス貼り																			
フロントガラス <table border="1"> <tr> <td>飛び石有り</td> </tr> <tr> <td>小</td> </tr> </table>				飛び石有り	小
