| 車両状態表 | | | | | | | | | |
| 管理NO. | K-32233 | リサイクル | 10900円 | 保証書 | 有り(印有り) | 取説 | 有 | 記録簿 | R3-6 |
| 車名 | レンジャー | | | 形状 | 低温冷凍車 パワーゲート エアサス | | | | |

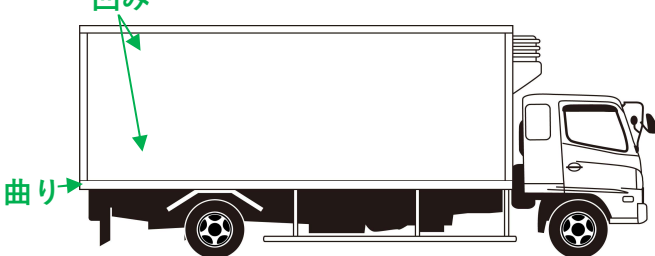
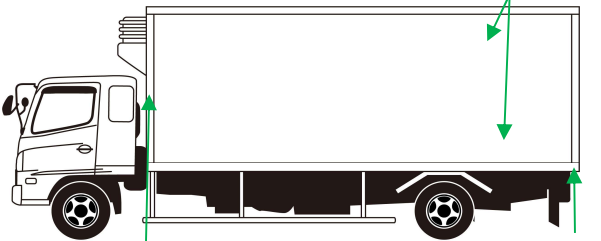
| 車両状態表 | | | | | | | | | |
|---|---|---|---|---|---|---|---|---|---|
| 状態 | ・箱内所々傷凹み ・前立エアリブ1部凹み ・サイド扉内側切れ穴有り ・P/Gデッキ所々凹み<br>・キャブ、箱看板日焼け跡 ・キャブ所々小傷 ・リアタイヤ1本ノーマル | | | | | | | | |
| <div><div><div>凹み</div></div><div><div>凹み</div></div></div> <div><div><div>小凹み</div></div><div><div>凹み</div></div></div> <div>曲り</div> <div>凹み</div> <div>傷、タッチペン</div> <div>曲り</div> | | | | | | <div>タイヤ状態</div> <div>スノー</div> <div><div>下</div><div>下</div><div></div><div></div><div>下</div><div>下</div><div>下</div><div>下</div><div></div><div></div><div></div><div></div><div>スペア</div><div>欠</div><div></div><div></div></div> | | | |
