| 車両状態表 | | | | | | | | | |
| 管理NO. | K-32416 | リサイクル | 13100円 | 保証書 | | 取説 | 有 | 記録簿 | |
| 車名 | プロフィア | | | 形状 | アルミウイング 4軸低床 エアサス | | | | |

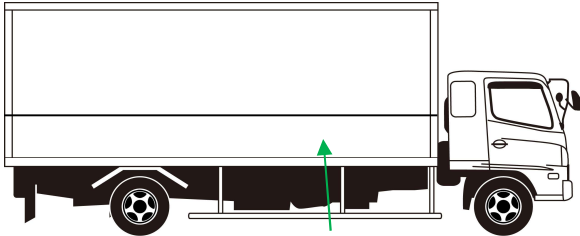
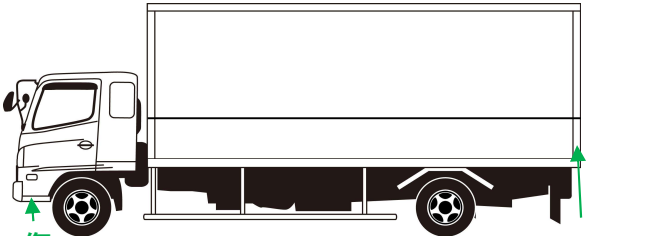
| 車両状態表 | | | | | | | | | |
|---|---|---|---|---|---|---|---|---|---|
| 状態 | ・キャブキャッチラテラルロッドブッシュ右へたり、左切れ ・箱内傷、左後方床枠曲り<br>・看板日焼け跡 ・エア漏れ有り ・ハンドルグリップ1部割れ ・導風板付 | | | | | | | | |
| <div><div><p>割れ</p></div><div><p>小凹み</p></div><div><p>凹み曲り 凹み</p></div><div><p>傷 支柱潰れ</p></div></div> <div><div>タイヤ状態</div><div>スノー</div><div><div>中</div><div>上</div><div>下</div><div>下</div><div>下</div><div>下</div><div>中</div><div>中</div><div>下</div><div>下</div><div>下</div><div>下</div><div>下</div><div>下</div><div>スペア</div><div>上</div><div>下</div></div></div> <div><div>工具</div><div>ジャッキ</div><div>フロント</div><div>245/70R19.5</div><div>リア</div><div>〃</div></div> <div><div>キャブ内部</div><div>汚れ</div><div>中</div><div>シート破れ</div><div>有り</div><div>クロス貼り</div></div> <div><div>フロントガラス</div><div>飛び石有り</div><div>小</div></div> | | | | | | | | | |
