車両状態表

管理NO.	K-32801	リサイクル	12460円	保証書		取説	有	記録簿	
車名	フォワード			形状	低温冷凍車　ワイド　エアサス　ベッド付				
上物	【冷】平成29年8月　菱重　TDJS60DZC(R404A)　-30℃設定　エバハウス 【箱】平成29年8月　日本フルハーフ　サイドドア　リア観音　ラッシング2段　床縞アルミ　断熱全て75mm								
初年度	平成29年8月	型式	LKG-FTR90T2			車体番号	FTR90-7007168		
乗員	2	積載	8000kg	馬力	240ps	ICターボ	有	燃料	軽油
走行距離	355,834km	タコ有無	有(デジタコ)	タコ年式		車検	抹消	車検期限	
車体色	白	カラーNO.		色替/元色		シフト	F6		
ブレーキ	エアー	原動機	4HK1	排気量	5190cc	車暦	事業用	AC	有(オート)
PS	有	PW	有	エアバッグ	有	ABS	有	電格ミラー	左

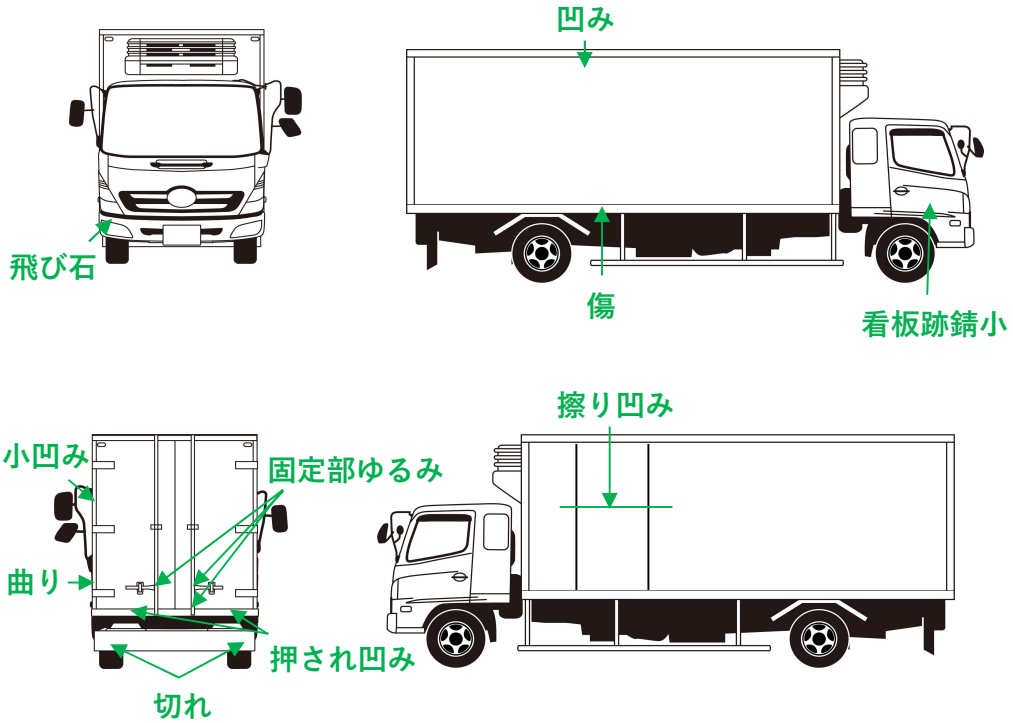
その他装備	DPD　HSA　エアサスコントローラー　カラーバックカメラ　スペアキー　ラジオ　キセノンライト				
外寸(長さ)	9510mm	外寸(幅)	2500mm	外寸(高さ)	3310mm
内寸(長さ)	6990mm	内寸(幅)	2330mm	内寸(高さ)	2110mm
エンジン状態	良好	ミッション、デフ	良好	フレーム	良好
状態	・床1部補修跡、後方剥がれめくれ　・箱内傷凹み、凹み穴　・サイドドア内側下枠割れ切れ　・箱看板跡、日焼け跡 ・外気温+26℃　スタート+21℃→1h-1℃→2h-8℃→8h-22℃確認

タイヤ状態			
スノー			
中		中	
中	中	中	下
スペア	下

キャブ内部	
汚れ	中
シート破れ	有
クロス貼り

フロントガラス
飛び石有り
小
