車両状態表

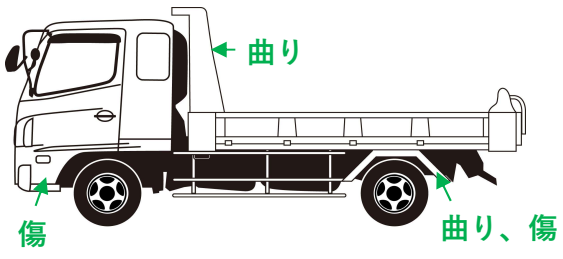
その他装備	DPD　HSA　LDWS　IESC　プリクラッシュブレーキ(PCB)　ETC　スペアキー　キーレス　ラジオ　ハロゲンライト				
外寸(長さ)	4680mm	外寸(幅)	1690mm	外寸(高さ)	1970mm
内寸(長さ)	3050mm	内寸(幅)	1590mm	内寸(高さ)	370mm
エンジン状態	良好	ミッション、デフ	良好	フレーム	良好
状態	・看板日焼け跡　・ダンプ傷錆　・フロントプロテクター押され曲り　・床波 ・ナンバー灯割れ　・燃料タンク凹み　・右ドアポケット欠　・左ステップ破損　・R外側タイヤはスノー

タイヤ状態				
ノーマル				
中			中	
下	下	下		上
スペア	下
