車両状態表

管理NO.	K-32947	リサイクル	9170円	保証書		取説		記録簿	
車名	エルフ			形状	高所作業車　スーパーデッキ				
上物	平成25年9月　タダノ　AT-120SR　作業高12.0m　スーパーデッキ1,000kg								
初年度	平成25年9月	型式	SKG-NKR85YN			車体番号	NKR85Y-7004015		
乗員	3	積載		馬力	150ps	ICターボ	有	燃料	軽油
走行距離	28,468km	タコ有無	無	タコ年式		車検	抹消	車検期限	
車体色	白	カラーNO.		色替/元色		シフト	F6		
ブレーキ	バキューム	原動機	4JJ1	排気量	2990cc	車暦	レンタカー	AC	有
PS	有	PW	有	エアバッグ	有	ABS	有	電格ミラー	左

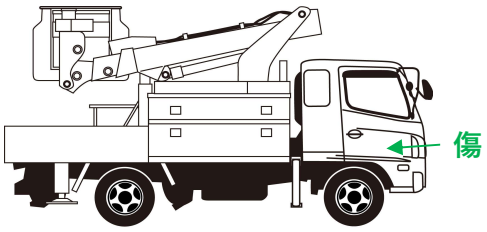
その他装備	DPD　HSA　ASR　ラジオ　ハロゲンライト				
外寸(長さ)	6100mm	外寸(幅)	1880mm	外寸(高さ)	3220mm
内寸(長さ)		内寸(幅)		内寸(高さ)	
エンジン状態	良好	ミッション、デフ	良好	フレーム	錆
状態	・キャブオールP　・左ドアバイザー割れ　・ブーム看板日焼け跡　・バケット床所々錆穴、床裏錆 ・上物傷錆　・ルーフ左後方からキャブバックにかけて傷凹み　・キーレス不良

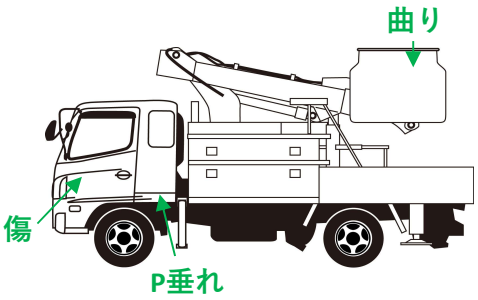
タイヤ状態					
	中		中		
中	中	中	中		
スペア	中

キャブ内部	
汚れ	中
シート破れ	無し
クロス貼り

フロントガラス
飛び石有り
小
