| 車両状態表 | | | | | | | | | |
| 車名 | クオン | | | 形状 | 低温冷凍車 エアサス | | | | |
| 上物 | 【冷】平成29年4月 菱重 TU100SA(R404A) -35℃設定 サブエンジン エバハウス スタンバイ付(コード欠)<br>【箱】平成29年4月 東プレ リア観音 床キーストン ジョロダーレール4列 ラッシング2段<br>断熱:サイド、リア75mm 他は全て100mm<br>スタート+20℃→1h+4℃→2h-6℃→5h-33℃確認 | | | | | | | | |

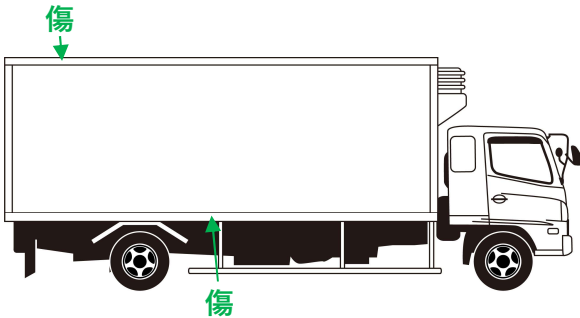
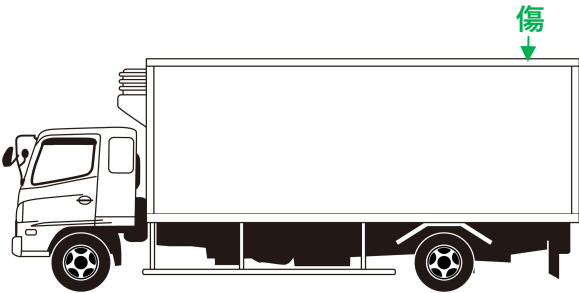
| 車両状態表 | | | | | | | | | |
|---|---|---|---|---|---|---|---|---|---|
| 状態 | ・看板日焼け跡 ・エバハウス左右1部テープ補修 ・箱内傷小凹み、1部凹み割れ ・ラッシングレール所々曲り | | | | | | | | |
| <div><div><p>飛び石</p></div><div><p>傷</p><p>傷</p></div><div><p>押され</p></div><div><p>傷</p></div></div> <div><div>タイヤ状態</div><div>スノー</div><div><div>上</div><div>上</div><div></div><div></div><div>中</div><div>中</div><div>中</div><div>中</div><div>中</div><div>中</div><div>中</div><div>中</div><div>スペア</div><div>中</div><div></div><div></div></div></div> <div><div>工具</div><div>ジャッキ</div><div>フロント</div><div>295/80R22.5</div><div>リア</div><div>11R22.5 16PR</div></div> <div><div>キャブ内部</div><div>汚れ</div><div>中</div><div>シート破れ</div><div>無</div><div>クロス貼り</div><div></div></div> <div><div>フロントガラス</div><div>飛び石有り</div><div>小</div></div> | | | | | | | | | |
